WOJEWÓDZKI INSPEKTORAT
FARMACEUTYCZNY
W RZESZOWIE

RAPORT

Z AUDYTU DOSTĘPNOŚCI ARCHITEKTONICZNEJ

Data opracowania: 06.06.2023 r.

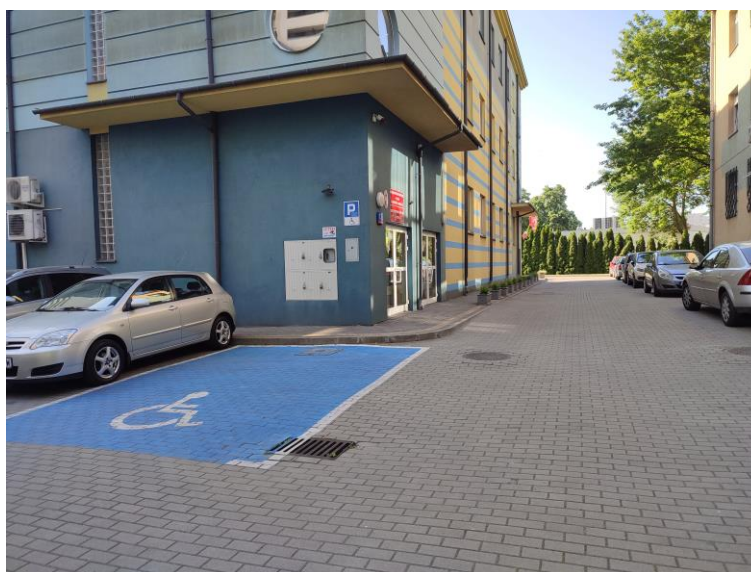
Zdjęcie 1: Parking i droga pożarowa

Przy budynku istnieje droga pożarowa co w razie potrzeby znacznie ułatwia dostęp straży pożarnej. Przy głównym wejściu oznakowano specjalne miejsce parkingowe dla osoby niepełnosprawnej o wymiarach 3,6 m x 5 m.

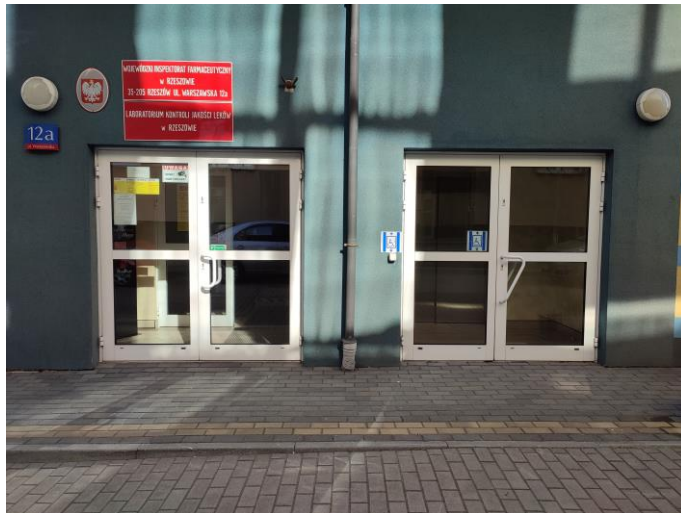
Zdjęcie 2: Wejście główne

Dojście do budynku jest przestronne o płaskiej nawierzchni pozbawionej schodów. Wejście główne jest dobrze oświetlone światłem naturalnym, wspomaganym światłem sztucznym, gdy zaistnieje taka potrzeba. Drugie drzwi wejściowe obok wejścia głównego pozwalają na łatwy dostęp dla osób z trudnościami w poruszaniu oraz poruszających się na wózkach ponieważ dojście jest płaskie, bez barier, wprost do szerokiej windy. Przy drzwiach zamontowano dzwonek sygnalizujący potrzebę wejścia do budynku osobie poruszającej się na wózku zamontowany na odpowiedniej wysokości. W budynku mile widziany jest pies asystujący/przewodnik. Budynek posiada także oznakowane wyjście ewakuacyjne.

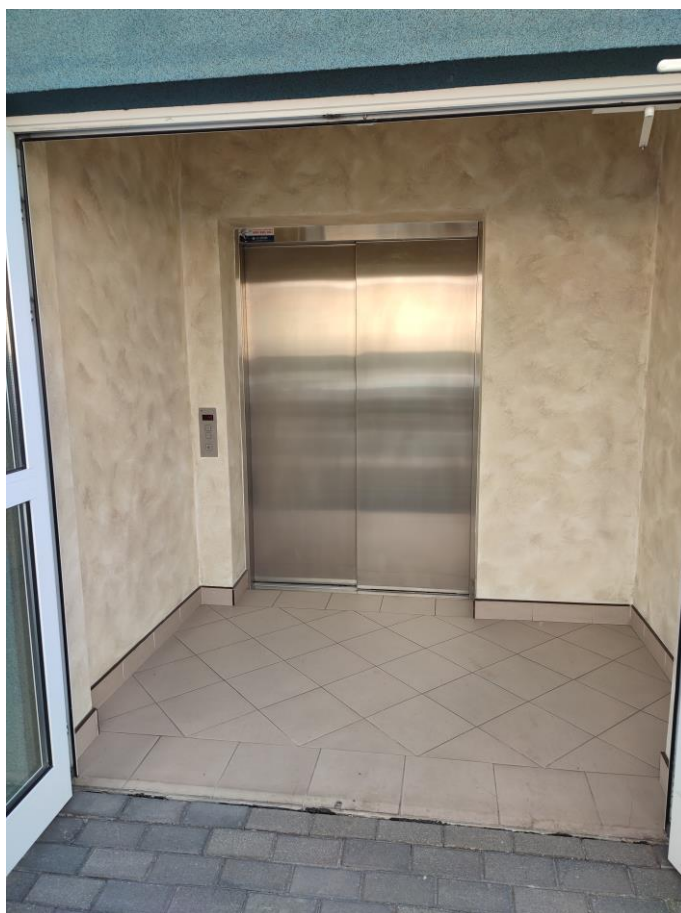
Zdjęcie 3: Wejście do budynku i winda

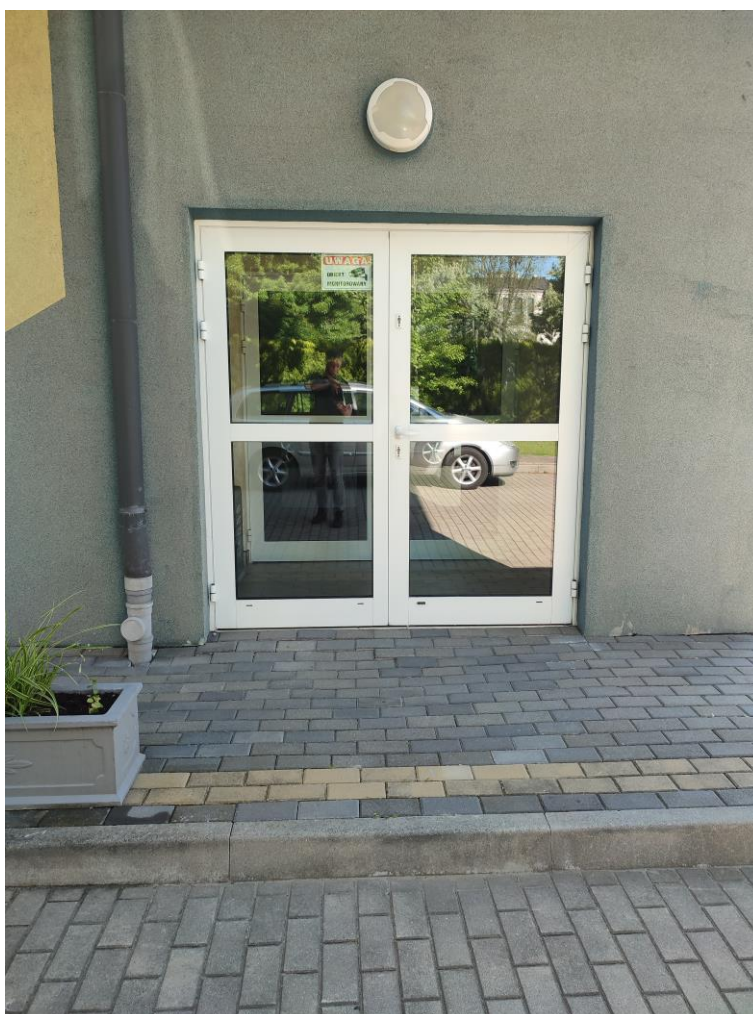
Zdjęcie 4: Wyjście ewakuacyjne

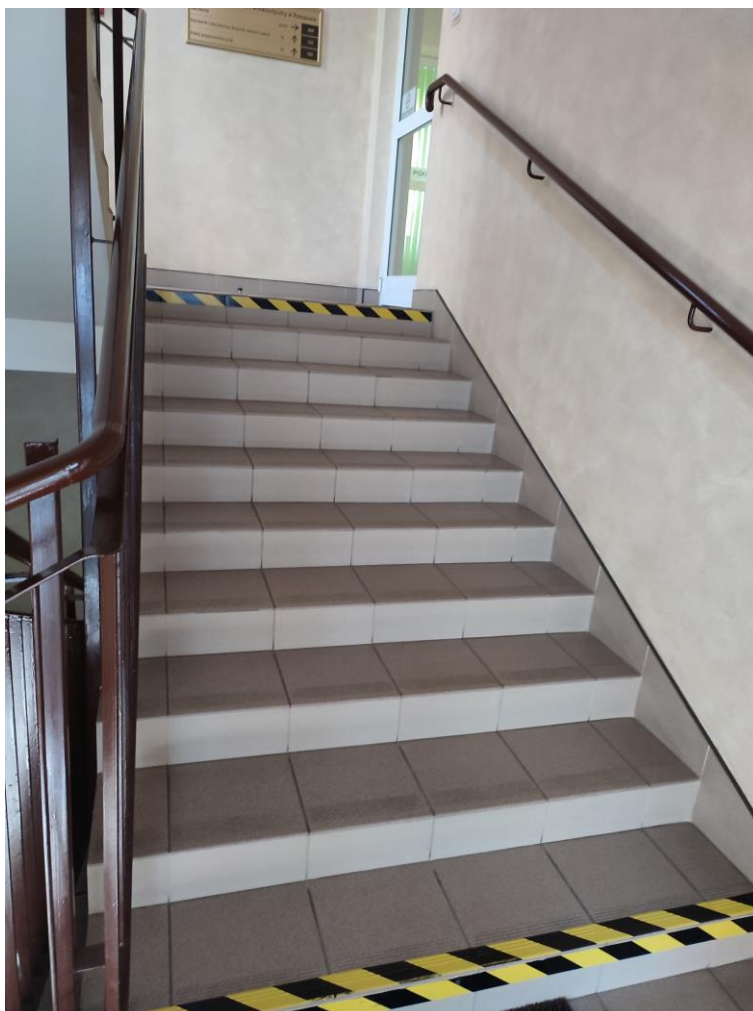
Każdy ciąg schodów w budynku wyposażony jest w antypoślizgowe stopnice schodowe. Oznakowano je także czarno-żółtą taśmą samoprzylepną wyróżniając pierwszy i ostatni stopień. Po obu stronach schodów zamontowano poręcza ułatwiające poruszenie się po nich.

Zdjęcie 5: Oznakowanie schodów

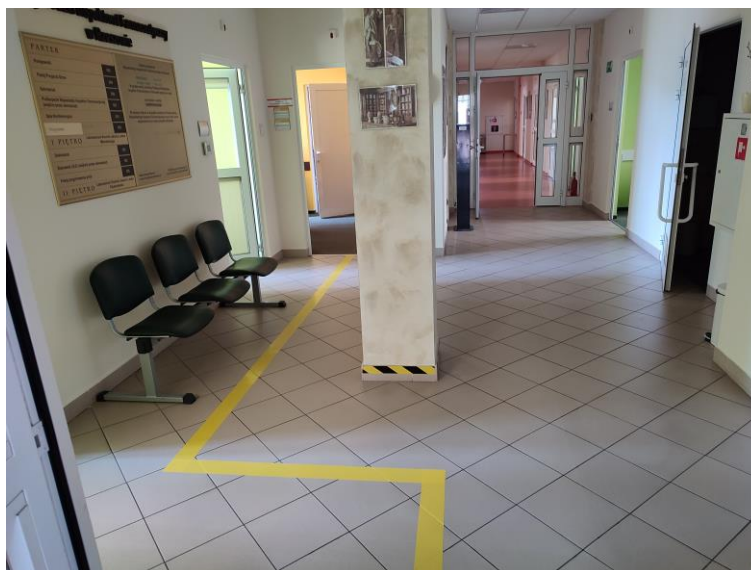
Po wejściu na parter zlokalizowany jest hol, którego podłogę oznakowano taśmą kontrastującą wskazującą drogę do sekretariatu, dla ułatwienia orientacji w jakim kierunku należy się udać w pierwszej kolejności.

Na środku holu umiejscowiony jest słup, który także został u dołu oklejony taśmą ostrzegawczą. Dostępne są tu także krzesła, z których można skorzystać czekając na umówione spotkanie.

Zdjęcie 6: Oznakowanie podłogi w holu

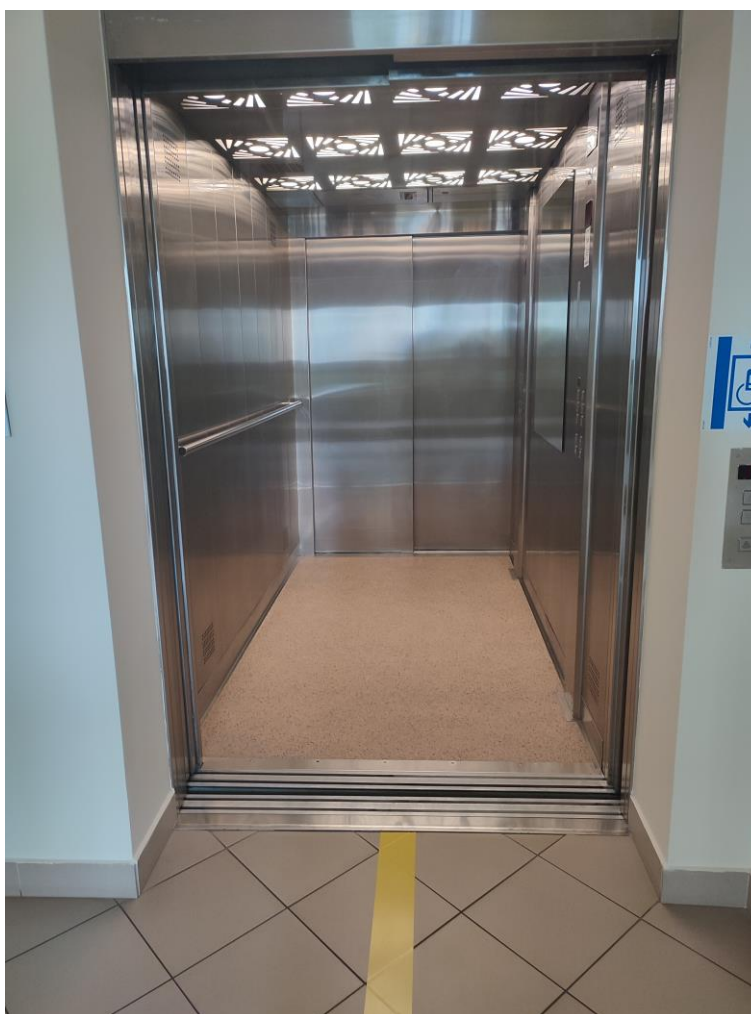
W budynku znajduje się oznakowana widna umożliwiająca osobom poruszającym się na wózkach na przemieszczanie się pomiędzy kondygnacjami.

Zdjęcie 7: Winda

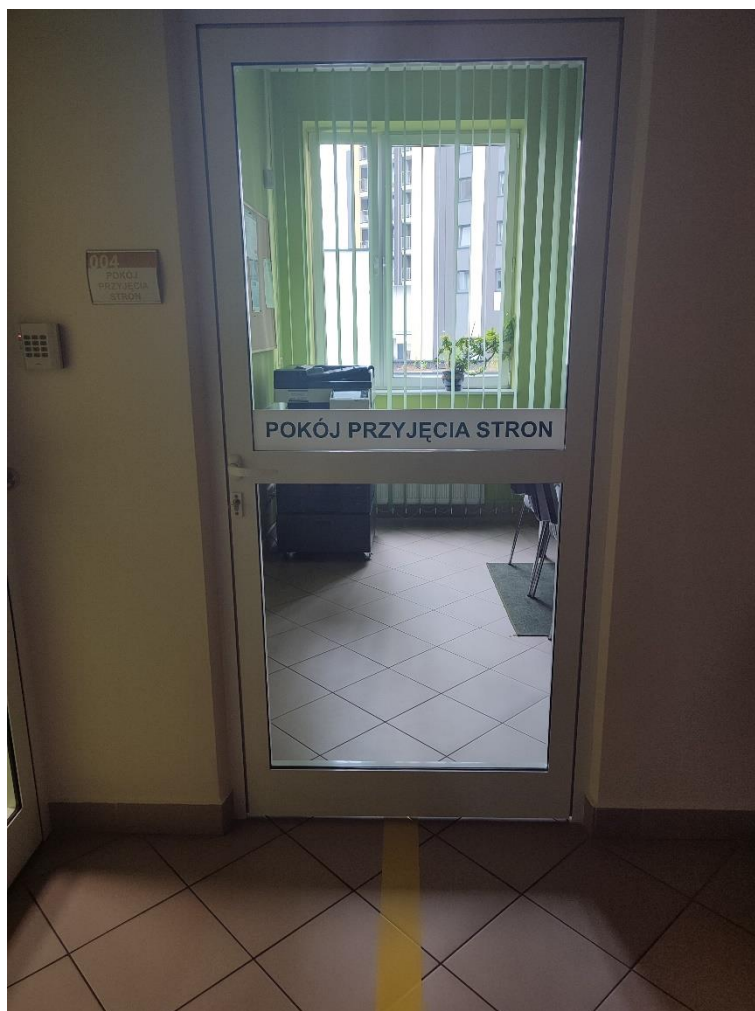
Po wyjściu z windy na parterze osoba niepełnosprawna może skierować się do pokoju przyjęcia stron na co wskazuje kontrastująca taśma na podłodze. W pokoju tym można usiąść i poczekać na umówione spotkanie.

Zdjęcie 8: Pokój przyjęcia stron

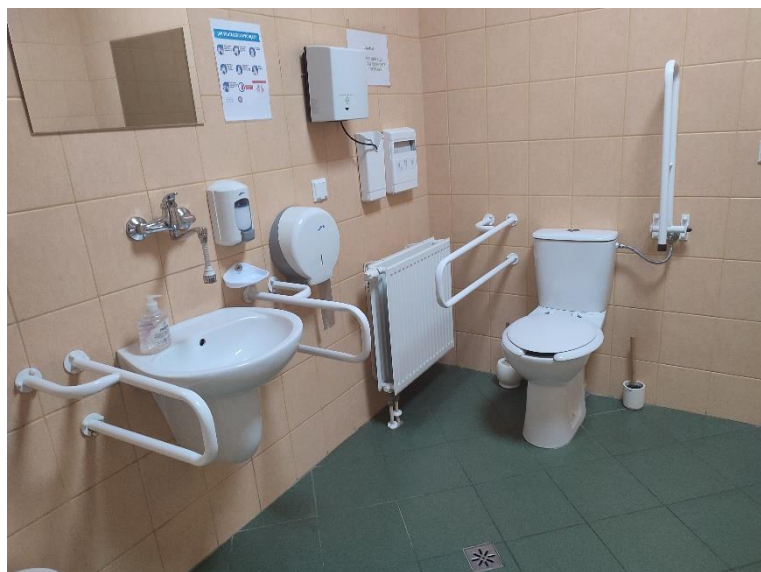
Jest także toaleta dostosowana do potrzeb osób z niepełnosprawnościami ruchowymi wyposażona w odpowiednie urządzenia higieniczno-sanitarne oraz system SOS. Drzwi toalety o szerokości 105 cm pozwalają na komfortowy przejazd wózkiem bez obawy kolizji. Wewnątrz przestrzeń manewrowa przed miską ustępową jest wystarczająco duża i zgodnie z przepisami wynosi min. 150x150 cm a uchwyty ścienne umożliwiają wygodny transfer z wózka na muszlę ustępową.

Zdjęcie 9: Toaleta dostosowana dla osób niepełnosprawnych

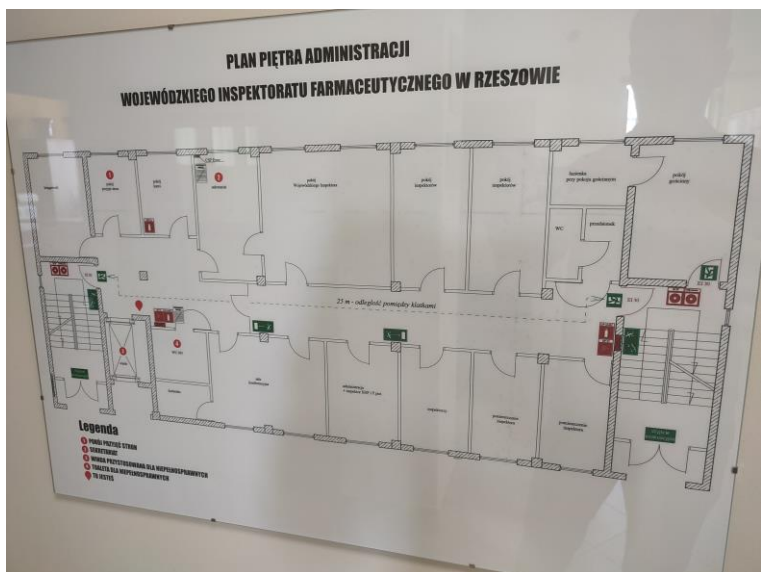
Na ścianie holu zawieszono wizualizację piętra z opisem pomieszczeń biurowych dla ułatwienia orientacji, w celu zlokalizowania miejsca docelowego.

Zdjęcie 10: Rzut piętra administracyjnego

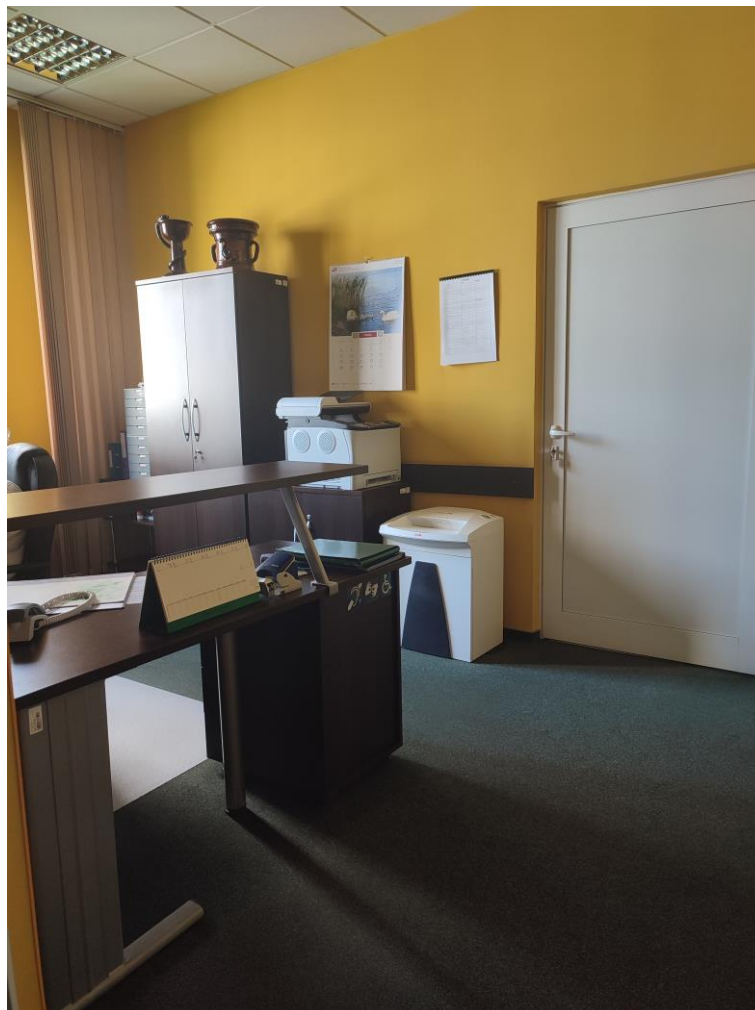
Lada w recepcji przynajmniej na odcinku o szerokości 90 cm powinna znajdować się nie wyżej niż 90 cm od posadzki z zachowaniem możliwości podjazdu wózkiem inwalidzkim. W przypadku sekretariatu badanego podmiotu podwójna lada pozwala na komfortowy dostęp osobie siedzącej na wózku i jej długość wynosi 162 cm a wysokość 72 cm.

Zdjęcie 11: Sekretariat

Sekretariat zgodnie z zaleceniami jest łatwo dostępny i zlokalizowany przy głównym ciągu komunikacyjnym. W recepcjach i punktach informacyjnych należy stosować stanowiskowe pętle indukcyjne ułatwiające komunikację osobom słabosłyszącym. Dlatego też zaplanowano zakup takiego typu urządzenia. Stanowiska wyposażone w pętle indukcyjne powinny być oznaczone przy pomocy międzynarodowego znaku

pętli indukcyjnej, żeby osoba chcąc skorzystać z sygnału nadawanego przez pętlę wiedziała, że powinna przestawić swój aparat słuchowy na tryb odbioru takiego sygnału.

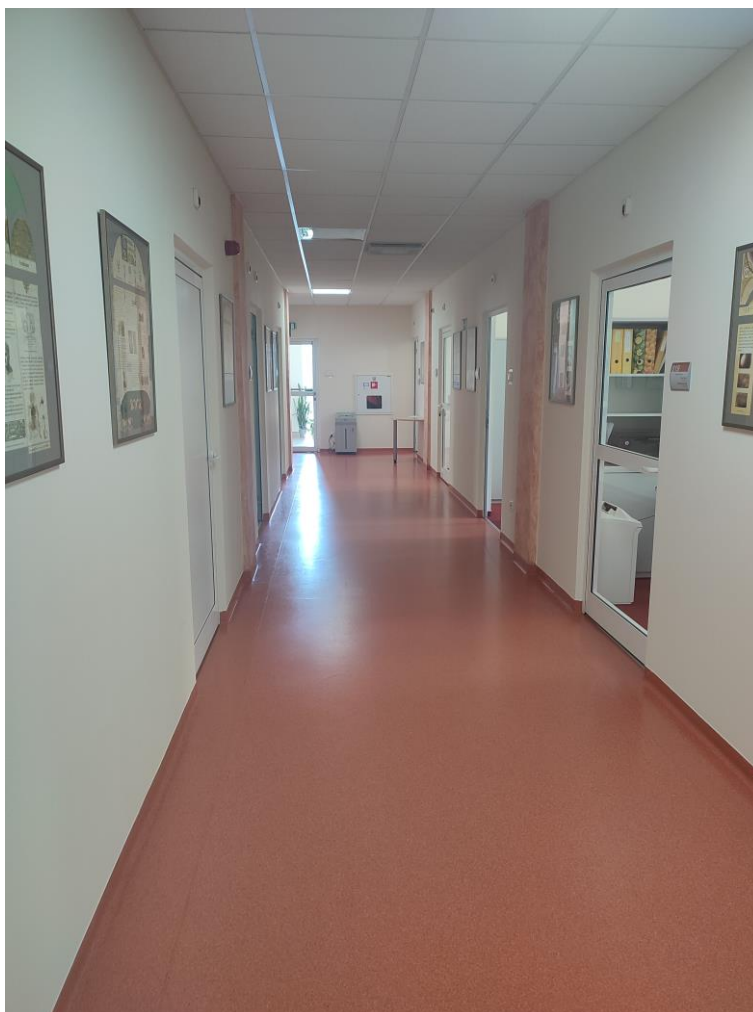
Po przejściu do ciągu komunikacyjnego wewnętrznego, którego szerokość wynosi 220 cm zlokalizowane są biura po obu stronach korytarza. Podłoga wyraźnie kontrastuje się ze ścianami co znacznie ułatwia widoczność osobom niedowidzącym. Drzwi każdego pomieszczenia także się wyróżniają i mają szerokość 95 cm. Większość drzwi jest przeszklona, dzięki czemu korytarz oświetlony jest jasnym, naturalnym światłem, a w razie potrzeby wspomagany światłem sztucznym.

Zdjęcie 12: Korytarz wewnętrzny

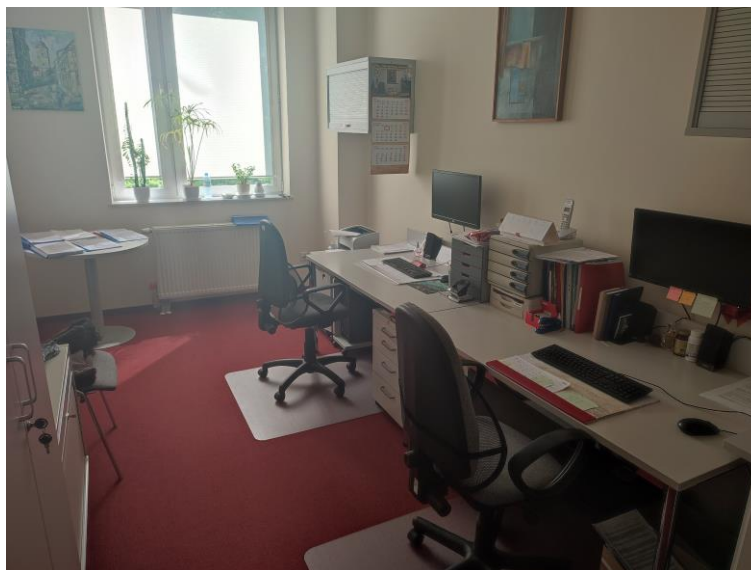
Każde pomieszczenie biurowe jest umeblowane w podobny sposób i posiada biurka o wymiarach 80 cm x 120 cm o wysokości 72 cm, obrotowe fotele i szafki. Na podłodze znajduje się wykładzina bardzo wyraźnie kontrastująca się ze ścianami. Pole manewrowe dla wózków jest zachowane.

Zdjęcie 13: Pokój pracownika administracyjnego

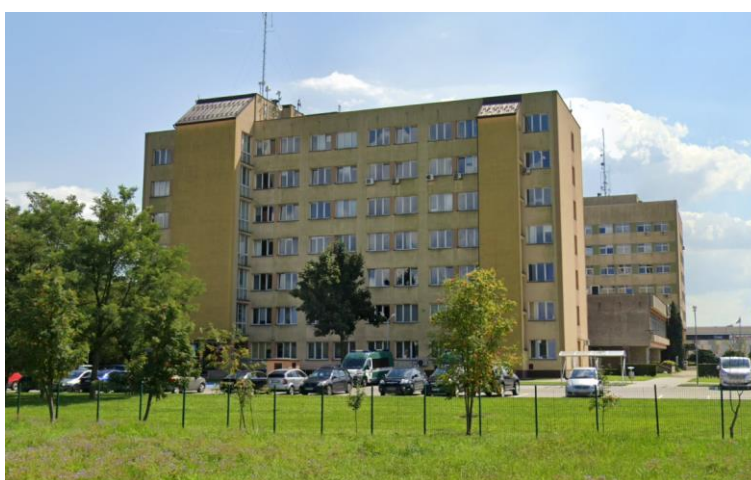
W budynku, którego właścicielem jest Podkarpacki Urząd Wojewódzki zapewniono dostęp do wszystkich przestrzeni budynku (z wyjątkiem przestrzeni technicznych). Na parterze zlokalizowano pokój, w którym obsługiwani są wszyscy klienci. W budynku funkcjonują dwa dźwigi osobowe. Przed budynkiem znajdują się wydzielone trzy miejsca parkingowe dla osób niepełnosprawnych oraz pojazd dla wózków inwalidzkich z barierkami. Na terenie budynku jest również toaleta dla osób niepełnosprawnych wraz z zamontowanym systemem SOS, a także w portierni na parterze dostępna jest pętla indukcyjna dla osób z niepełnosprawnością ruchową.

Zdjęcie 14: Budynek Podkarpackiego Urzędu Wojewódzkiego w Krośnie

Planowany jest montaż barierki pośredniej przed wejściem do budynku.

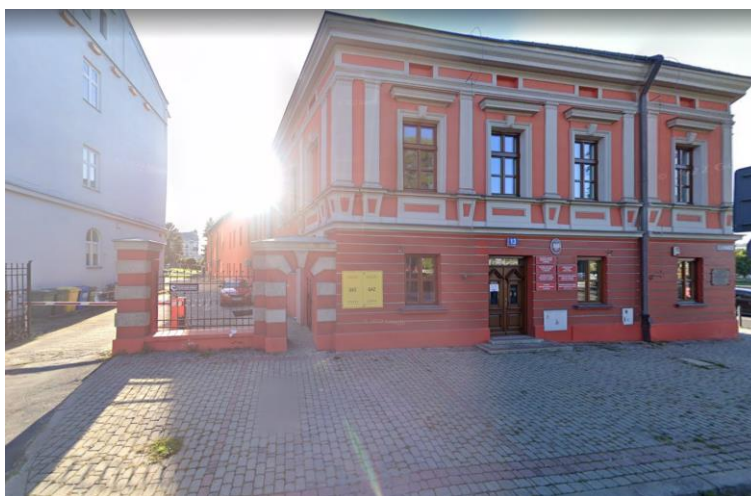
Do budynku Podkarpackiego Urzędu Wojewódzkiego w Przemyślu prowadzą cztery wejścia. Jedno z nich od ulicy Wodnej dostosowane jest dla osób niepełnosprawnych. Budynek posiada dwie klatki schodowe oraz winda przeznaczona dla osób niepełnosprawnych z oznaczeniami przycisków w języku Braille'a. Na parterze zlokalizowana jest także toaleta dla osób z niesprawnościami ruchowymi.

Zdjęcie 15: Budynek Podkarpackiego Urzędu Wojewódzkiego w Przemyślu

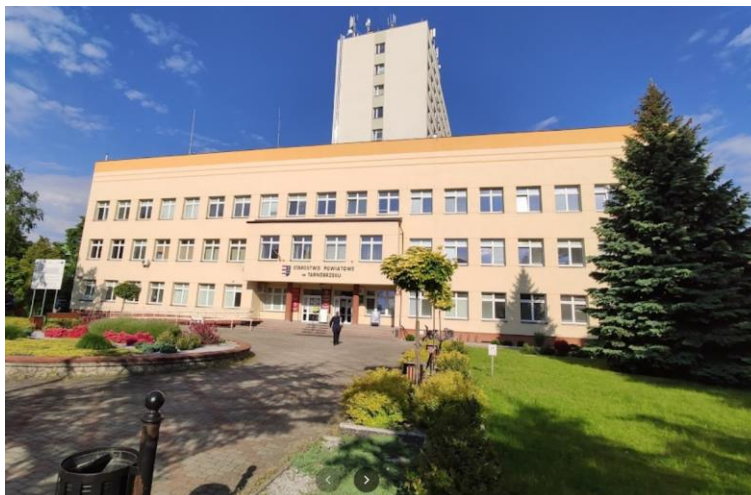
Do budynku Podkarpackiego Urzędu Wojewódzkiego w Tarnobrzegu prowadzą dwa wejścia, główne wejście od strony północnej, drugie od strony południowej. Do obu wejść prowadzą schody. Przy schodach od strony południowej, znajduje się pochylnia dla wózków. Na górze i na dole pochylni oraz w środku wykonano oznaczenia

Zdjęcie 16: Budynek Podkarpackiego Urzędu Wojewódzkiego w Tarnobrzegu
